乐都泰富矿业有限责任公司芦花乡下黑岭石英岩矿矿山地质环境 保护与土地复垦方案（修编）评审审意见

乐都泰富矿业有限公司
芦花乡下黑岭矿区石英岩矿
矿山地质环境保护与土地复垦方案（修编）

乐都泰富矿业有限公司
芦花乡下黑岭矿区石英岩矿
矿山地质环境保护与土地复垦方案
(修编)

编制单位：中国建筑材料工业地质勘查中心青海总队

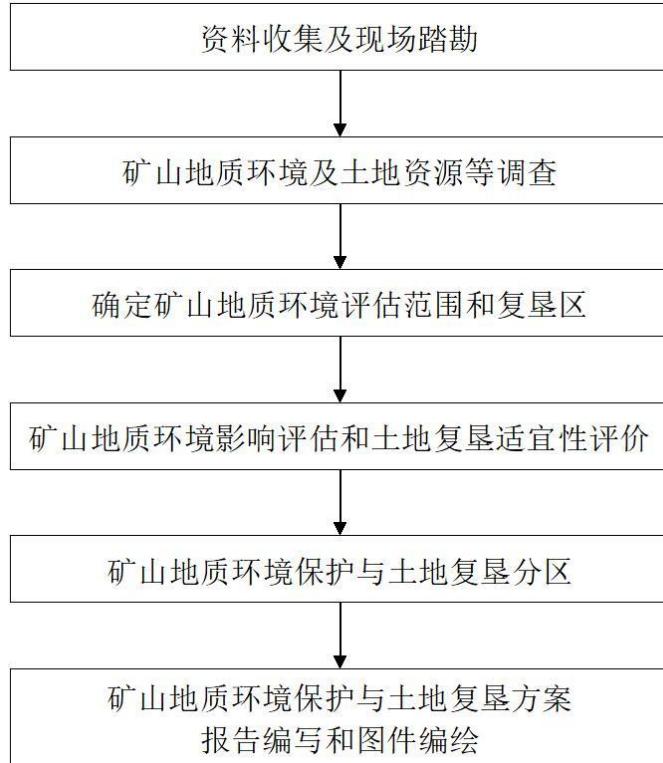
图 0-1 工作程序框图

中国建筑材料工业地质勘查中心青海总队在接到委托任务后，按《矿山地质环境保护与土地复垦方案编制指南》（国_____，2016年12月）中要求的工作程序编写方案，编制的工作程序框图见图0-1。

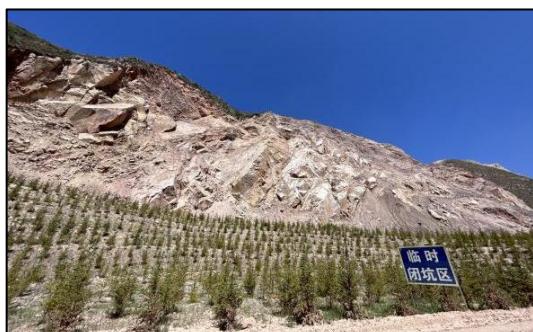
照片 1-1 采场 1

矿区现已形成 4 个采场。采场 1 位于矿区南部，小冰沟西侧（照片 1-1），已形成 5 个台阶，台阶高度约 5~62m，开采平台内侧形成一边坡，最大坡高约 94m，坡角 35°~40°，采场占地约 2.23hm²，采场局部已进行临时闭坑恢复治理；采场 2 位于矿区南侧，小冰沟东侧（照片 1-2），已形成 5 个台阶，台阶高度约 16~54m，开采平台内侧形成一边坡，最大坡高约 127m，坡角 40°~45°，采场占地约 5.00hm²；采场 3 位于矿区北侧，小冰沟西侧（照片 1-3），已形成 6 个台阶，台阶高度约 8~19m，开采平台内侧形成一边坡，最大坡高约 96m，坡角 35°~45°，采场占地约 3.26hm²；采场 4 位于矿区北侧，小冰沟东侧，3 号采场东侧（照片 1-4），已形成 7 个台阶，台阶高度约 5~62m，开采平台内侧形成一边坡，最

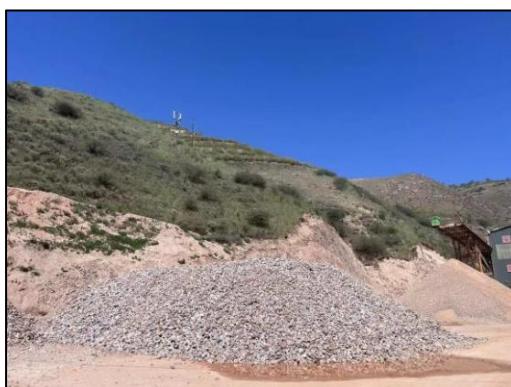
照片 1-5 堆料区

堆料区在破碎站南侧空旷处（照片 1-5），临时存放加工后的矿石，堆放高度小于 3m，占地约 0.043hm^2 ，堆量约 1320m^3 。

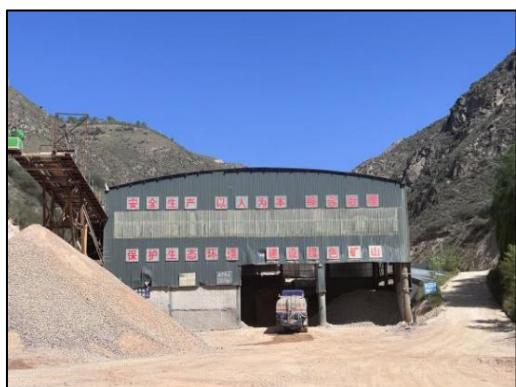
照片 1-6 破碎站

现已在矿区南西侧修建破碎站（照片 1-6），长 60m，北侧宽 43m，南侧宽 23m，高 13m，占地约 0.27hm^2 ，主体以彩钢结构为主，围护结构墙面。

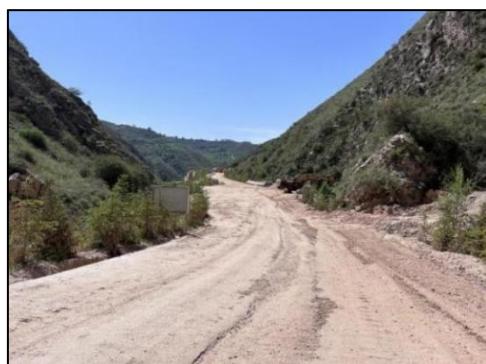
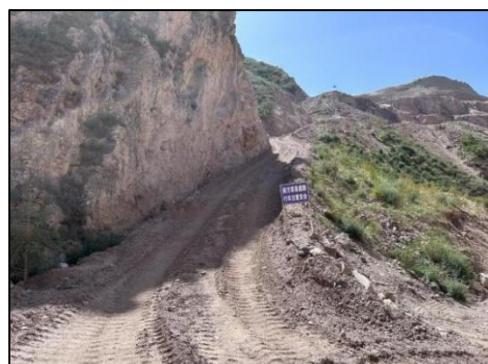
照片 1-7 矿山道路

矿山现已沿底部小冰沟修建运输道路至各采场底部平台，连通采场、破碎站及办公生活区等，长约 3.1km，路基宽 7m，路面宽 6m，占地约 1.45hm^2 （照片 1-7，照片 1-8）。

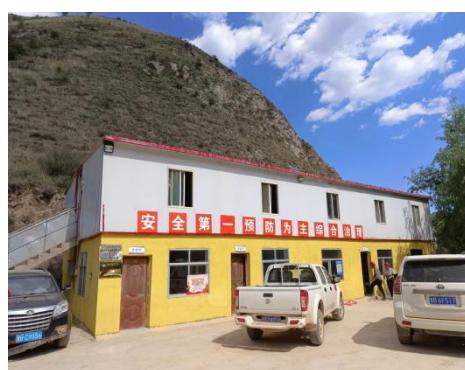
照片 1-9 生活区

在破碎站西北侧高台处有一占地约 0.006hm^2 的废弃砖房；破碎站东侧高台处修建的生活区长约 20m，宽约 8m（照片 1-9），为混凝土结构，卫生间长约 5m，宽约 4m，为混凝土结构，破碎站南东侧生活区长约 17m，宽约 8m，为彩钢结构，破碎站北东侧生活区长约 18m，宽约 6m，为混凝土结构；在进入矿区正门处已修建办公区，长约 7m，宽约 3m（照片 1-10），在道路东侧的办公区长约 12m，宽约 8m，为混凝土结构。综上所述，办公生活区占地约 0.057hm^2 。

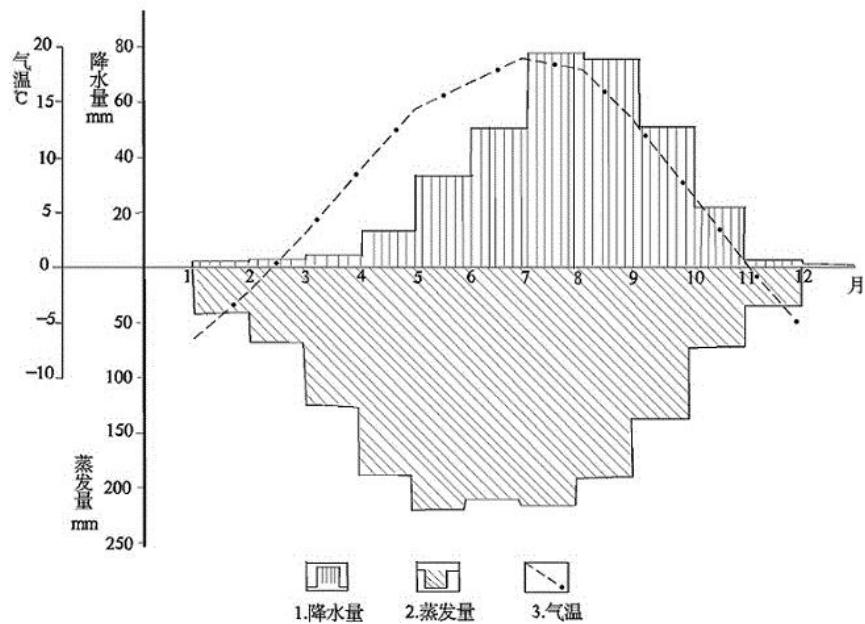
图 1-1 乐都地区 1980-2022 年逐月平均气象要素相关图

乐都区地处青藏高原的边缘地带，具高原半干旱气候，气候特征总体是降水量少，蒸发量大，冰冻期长，无霜期短，日温差大。据乐都区气象站（驻地碾伯街道）资料（1963-2023年），多年平均气温7.3℃，极端最高气温38.4℃（2000年7月4日），极端最低气温-21.7℃（1975年12月13日），无霜期138天，多年平均降水量329.6mm，年最大降雨量452.4mm（1979年），降水量在年内分配不均，主要集中在5~9月份（图1-4），占全年降水量的87.4%，这几个月也是地质灾害的易发期，10月至次年3月份降水量占全年降水量的不足10%。年平均蒸发量1613.8mm，相对湿度58%，潮湿系数0.18。2018年8月3日24小时最大降水量133.4mm，1小时最大降雨量为26.3mm（2006年8月17日0时44分-1时43分），10分钟最大降雨量15.7mm（1982年8月6日18时40分-49分）。据《青海省市（县）标准冻深一览表[2016]280号》，乐都地区标准冻结深度0.49m，最大冻结深度0.87m。

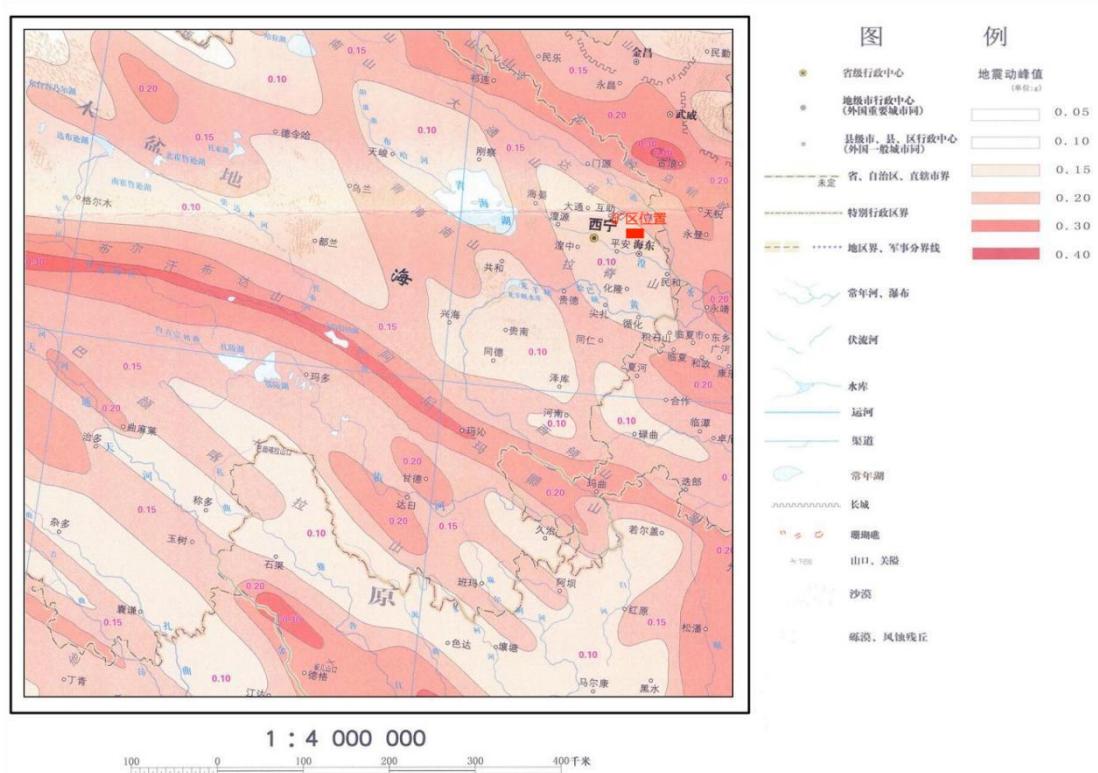
图2-1 地震动峰值加速度区划图

据国家质量监督检验检疫总局、国家标准化管理委员会发布的1:400万《中国地震动参数区划图》（GB18306-2015）和《中国地震动反应谱特征周期区划图》，评估区地震动峰值加速度为0.10g（图2-1），相应地震基本烈度为VII度，地震反映谱特征周期0.45s（图2-2）。据《西北地区地壳稳定性分区图》研究成果表明，评估区属现代地质构造活动基本稳定区。

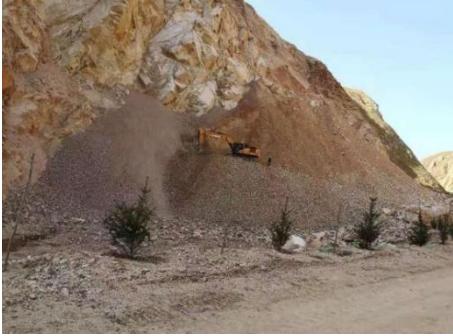
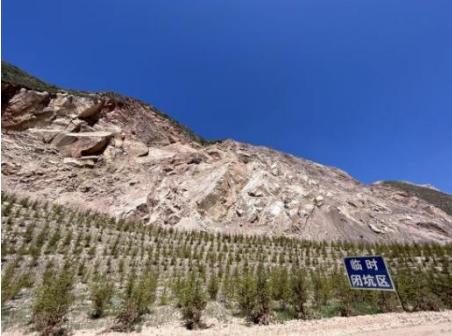
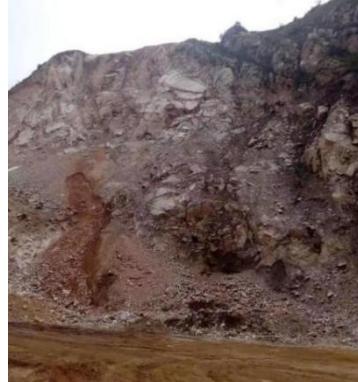
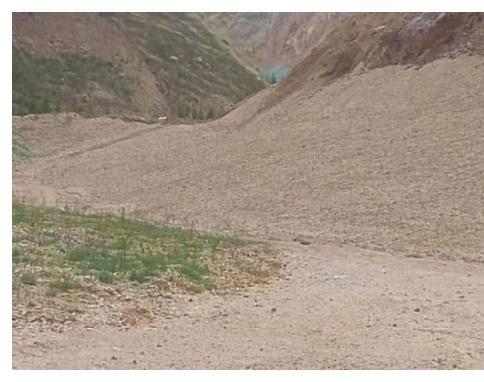
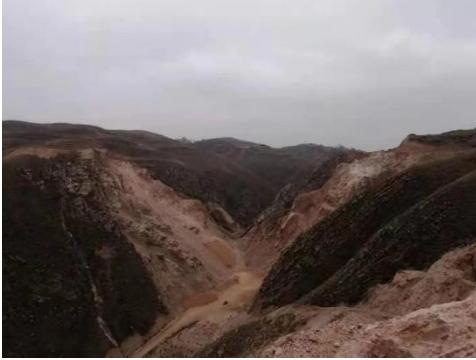
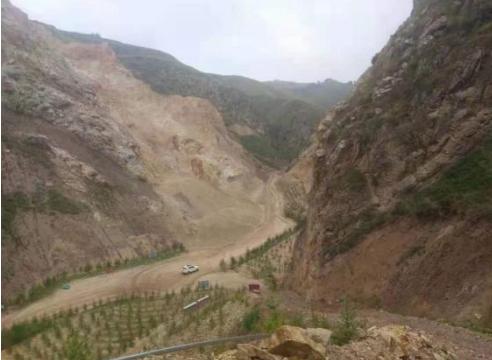
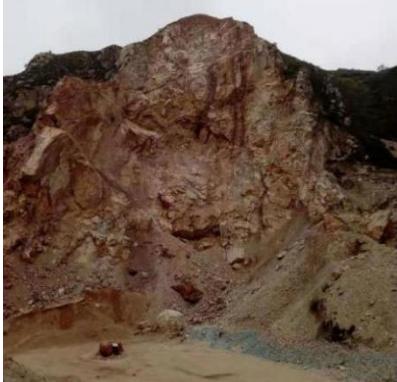
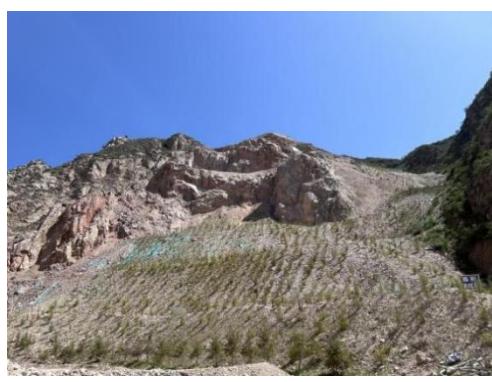
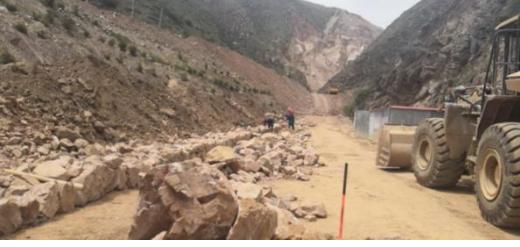
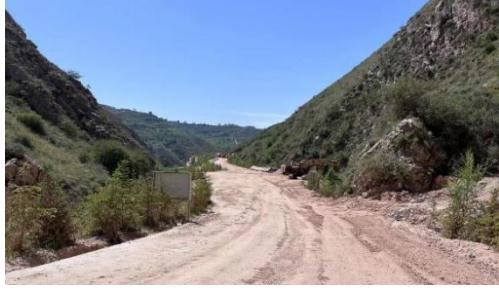
表 2-3 矿山已恢复治理照片

泰富矿业有限公司依据中国建筑材料工业地质勘查中心青海总队编制的《乐都泰富矿业有限公司芦花乡下黑岭矿区石英岩矿矿山地质环境保护与土地复垦方案》要求，按照“谁破坏、谁治理”和“边生产、边治理”的原则，开展矿山地质环境恢复治理工作。同时泰富矿业有限公司积极响应海东市乐都区人民政府办公室关于印发《祁连山南麓乐都片区生态环境问题图斑整治方案》和海东市乐都区人民政府关于同意实施《祁连山南麓乐都片区生态环境问题图斑整治项目》等相关文件精神，对四个采场均进行了临时闭坑恢复治理，对矿山道路的浮石进行清理并栽种绿植，CZX012、CZX013号图斑已完成恢复治理。

种植沙柳 60000 棵，榆树 1000 棵，云杉 25000 棵，草种 1500 斤，清理矿区废土废石渣，回填采坑 50000m³，边坡治理 30000m³，恢复治理面积约 170 亩，铺设可降解无纺布 30000 m²，临时蓄水池 4 座，安装浇水管道 5000m，警示牌 10 余块，矿山道路内侧修建形状为梯形，上宽 0.8m，下宽 0.4m，深约 0.3m 的排水沟，长约 1000m。已种的树苗在连续浇水养护，提高树苗的成活率，对死树苗进行更换种植。并且矿山于 2023 年 7 月已建成数字化矿山，针对矿山地质灾害、土地资源破坏、地形地貌景观破坏、土壤环境破坏、地表水、植被恢复等情况展开了无人机航测、地表形变监测、土壤、水质等监测工作，工作量见表 2-2。

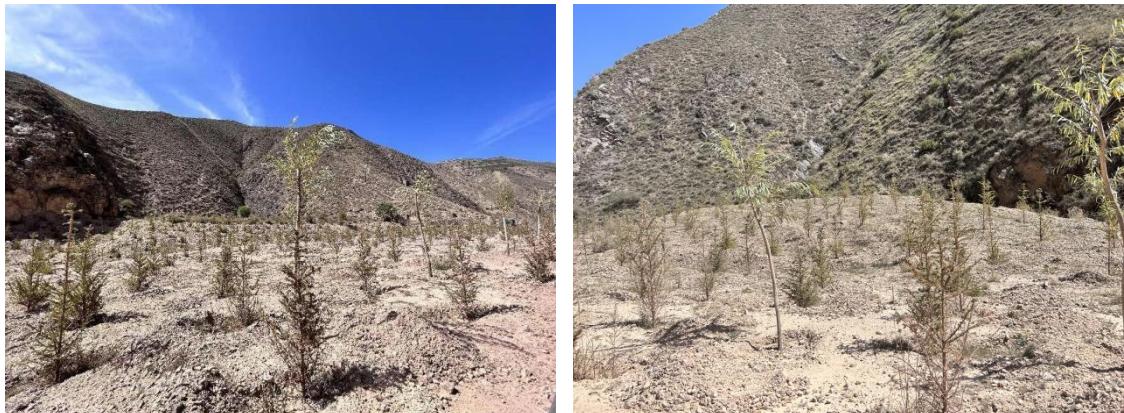
图 2-3 乐都县天佑石英岩矿恢复治理现状

距矿区较近的位于乐都县高庙镇老鸦村羊肠子沟的乐都县天佑石英岩矿，于2008年投产建设，于2021年6月注销。现场勘查发现其进行了恢复治理与土地复垦，主要种植云杉和沙柳，沙柳相较于云杉成活较好。

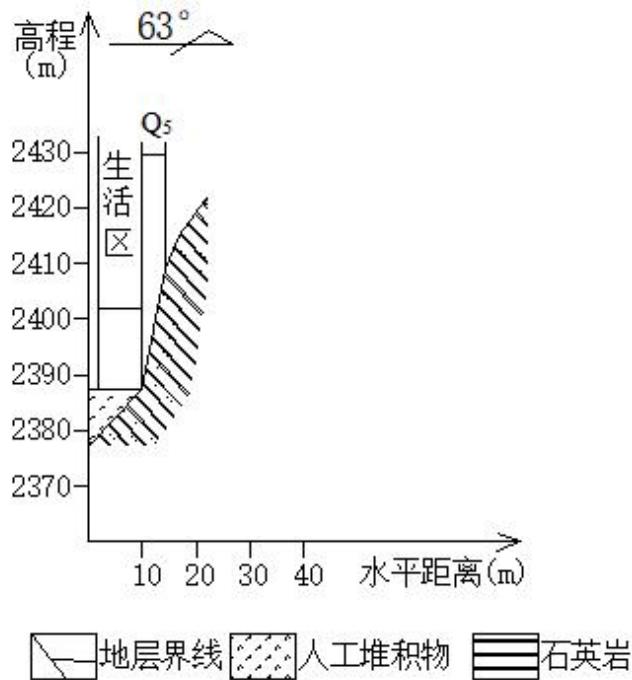
图 3-5 Q₅ 不稳定斜坡 EE' 地质剖面

发育于办公区东侧，坡面形态呈折线形，因修建房屋而挖掘破坏原有坡体引发，由下元古界湟中群磨石沟组石英岩组成，岩质边坡，坡高约 22m，坡宽约 28m，坡度约 72°，坡向约 270°，坡面多危岩、浮石，有危岩、危石崩落致灾的可能，现状条件下对下方运输车辆及矿山工作人员安全构成威胁。依据表 3-6，斜坡方向岩层倾向与 Q₅ 斜坡多为相反斜交，坡高 20~40m，现状评估 Q₅ 不稳定斜坡发育程度中等，根据表 3-7，矿区受威胁人数 10~100 人，危害程度中等，危险性中等。

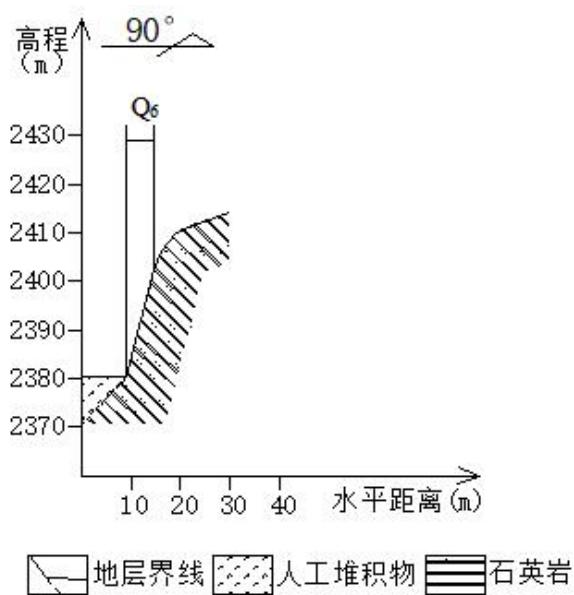
图 3-6 Q₆ 不稳定斜坡 FF' 地质剖面

发育于生活区东侧，坡面形态呈折线形，因修建房屋而挖掘破坏原有坡体引发，由下元古界湟中群磨石沟组石英岩组成，岩质边坡，坡高约 4m，坡宽约 34m，坡度约 60°，坡向约 253°，坡面多危岩、浮石，有危岩、危石崩落致灾的可能，现状条件下对下方运输车辆及矿山工作人员安全构成威胁。依据表 3-6，斜坡方向岩层倾向与 Q₆ 斜坡多为相反斜交，坡高 <20m，现状评估 Q₆ 不稳定斜坡发育程度弱，根据表 3-7，矿区受威胁人数 10~100 人，危害程度中等，危险性中等。

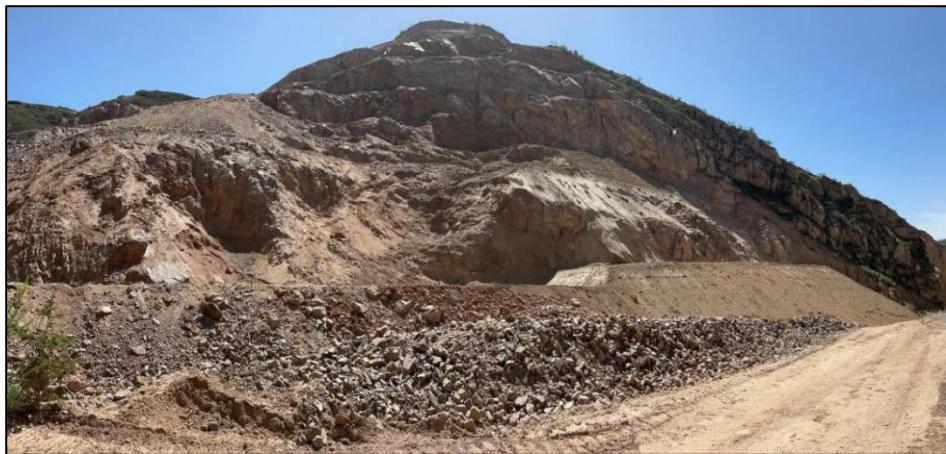
图 4-1 剥离黄土

该矿山已剥离风积黄土方量约 49000m³, 剥离的表土堆放于二号采场附近如图 4-1, 用于后期矿山的恢复治理。

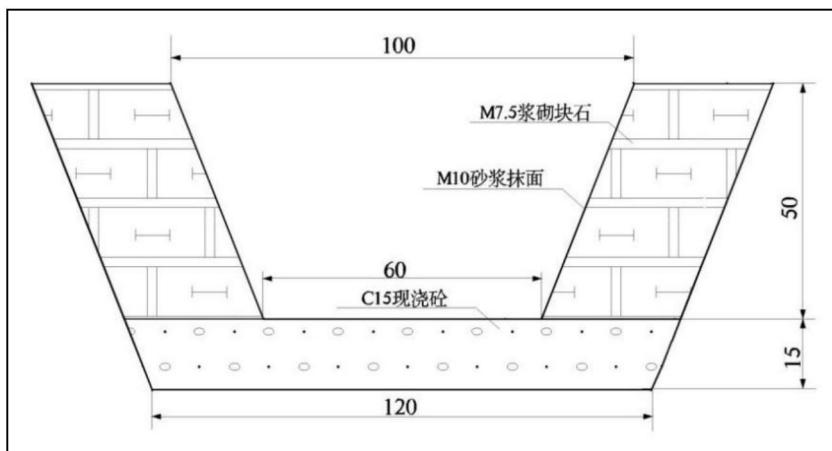
图5-1 截水沟设计断面

具体工作量：整个矿区截水沟长约1400m，其形状为梯形，顶宽1.0m、底宽0.6m，深0.5m。截水沟沟底采用C15砼、厚10cm，沟帮采用M7.5浆砌块石、厚30cm，沟内侧采用M10砂浆抹面，厚度2cm，截水沟设计断面见图5-1。采矿工作平台保持3~5‰的坡度，将采场雨水汇集后，引至矿山道路排水沟。

采场汇水面积(F)为0.6km², $Q=F \times P \times a \times 1000 = 0.6 \times 44 \times 0.2 \times 1000 = 5280\text{m}^3$ 。采场最大日汇水量为5280m³/d。流量为0.06m³/s。
